## PETROKİMYASAL TESİSLERİNDEKİ DEPOLAMA TANKLARININ SİSMİK DAVRANIŞIN DEĞERLENDİRİLMESİ

## SEISMIC ANALYSIS OF ABOVE GROUND LARGE STORAGE TANKS IN PETROCHEMICAL FACILITIES

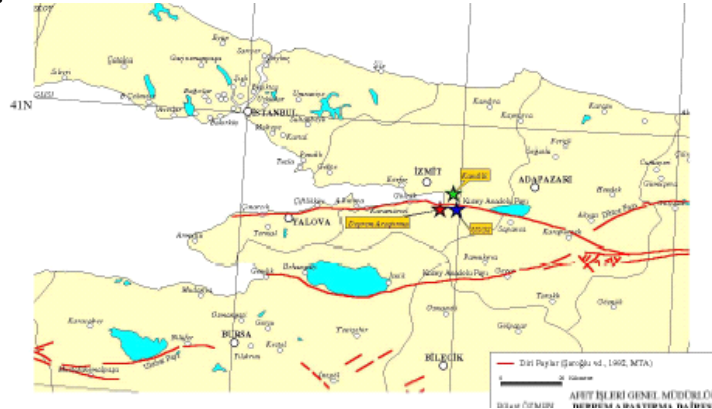
Şekil 6. Kocaeli Depreminin Yeri (Deprem Raporu-TDV, 2000)

17 Ağustos 1999, 7.4 büyüklüğündeki deprem sonucu 40.000'den fazla kişinin ölmesinin yanında depremde bölgelerindeki mevcut yapı stokunun büyük çoğunluğu yıkılmış veya çok büyük hasar almıştır. Deprem 45sn sürmüştür, 50.000'den fazla yapıda hasar meydana gelmesinde sebep olmuştur. Deprem, 900 km uzunluğundaki Kuzey Anadolu fayının Sapanca-İzmit segmentindeki kırılma sebebiyle meydana gelmiştir. İstanbul'un 100km kadar güney doğusunda bulunan Kocaeli ve çevresi, Türkiye'nin endüstri yapılarının %40'ını barındırmaktadır. Şekil 6'da Kocaeli depremi haritası verilmiştir.

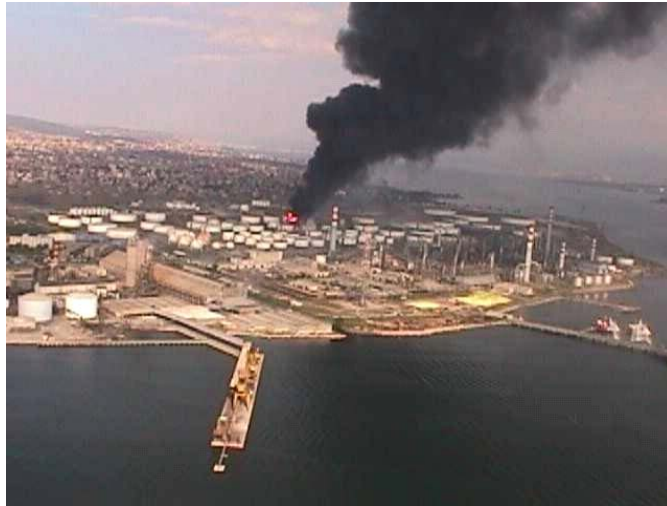
Şekil 7. Kocaeli Depremi Sonrası Tüpraş Rafinerisi

Tüpraş rafinerisi, yaklaşık olarak fay hattının 2 km uzağında yer almaktadır. Dolayısıyla rafineri deprem sırasında sismik dalgalanmalarının en hareketli olduğu bölgededir demek mümkün olacaktır. Rafineride bulunan bir veri toplama cihazı, oldukça büyük deprem hız dalgaları kaydetmiştir. Genel olarak, büyük hız dalgaları, büyük periyotlu yapıları etkilemektedir. Dolayısıyla tesiste mevcut olan yaklaşık 120 m yükseklikteki kuleyi deprem dalgaları vurmuş ve kule yıkılmıştır. Özellikle tesisin liman kısmında, depolama tanklarında, soğutma kulelerinde, yığım alanlarında, petrol işleme alanlarında deprem ve akabinde çıkan yangın neticesinde meydana gelen hasarlar, ekonomik açıdan büyük kayıplara neden olmuştur. Şekil 7’de Kocaeli depremi sonrası Tüpraş rafinerisi görülmektedir. Yangın 5 gün boyunca sürmüş ve kontrol altına alınması 3 gün sürmüştür (Sezen, Whittaker, 2006).

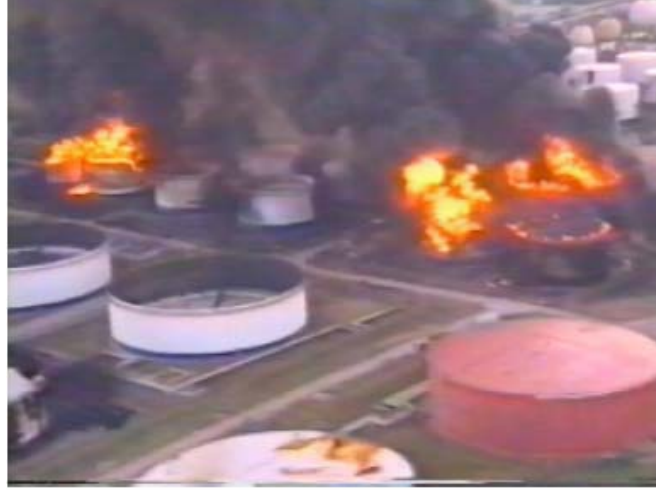
Şekil 8. Tanklarda Çıkan Yangınlar

Tüpraş tesisinde 45 depolama tankı mevcuttur. Bu tanklarda petrol veya LPG depolanmaktadır. Yangın, petrol yüklü depoda başlamış ve soğutma kulesi de dahil olmak üzere diğer yapılara doğru yayılmıştır. Şekil 8’de deprem sonrası tanklar görülmektedir. Tesisteki en tehlikeli bölge burasıdır. Yangın, 6 depolama tankını eritmiştir. Şekil 9’da erimiş tanklar görülmektedir. Yangın sonrasında toplamda 30 ila 45 depolama tankı hafif ila ağır düzeyde hasar almıştır. Bu hasar alan tankların Amerikan standartlarına göre yapıldığı bilinmektedir.

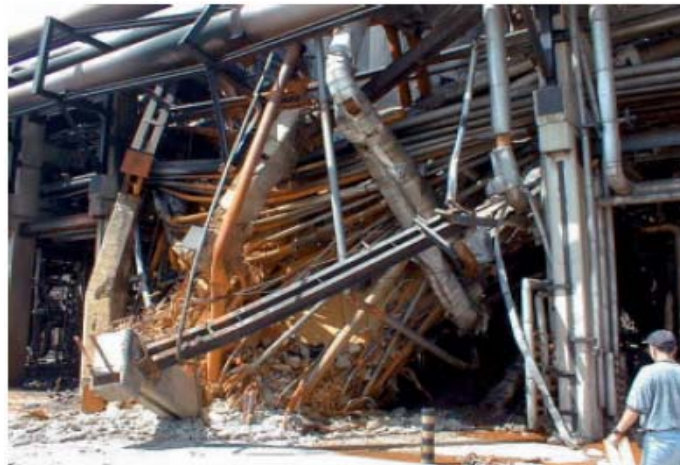
Şekil 10. Çöken Kule ve Hasar Gören İletim Boruları

Kocaeli depreminden sonra yaklaşık 120 m yükseklikte 40'm ye varan açıklığı olan kule (25F-5) çökmüştür. Bu çökme bir çok iletim borsunun da Şekil 9'da görüldüğü gibi hasar almasına neden olmuştur. Bu kule 1978 yılında ACI 307-1969 standardına göre yapılmıştır. Bu çökmenin yakın fay etkisi altında yüksek deprem hız dalgası sebebiyle olduğu düşünülmektedir. Şekil 10'da çöken kule gösterilmektedir.

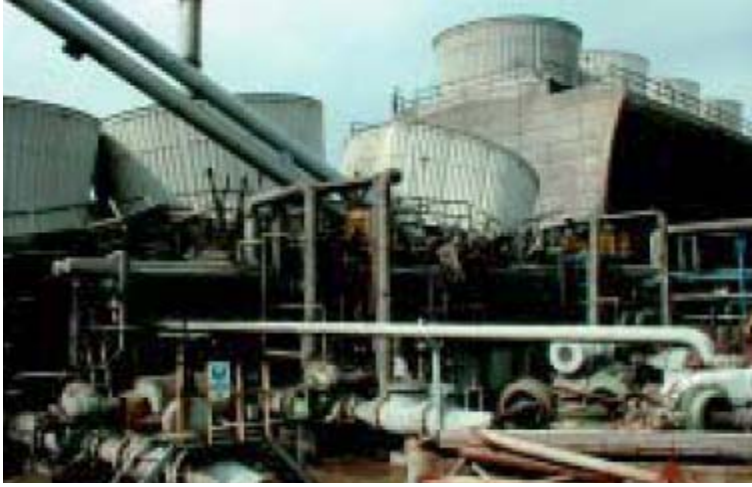
Şekil 11. Deprem Sonrası Soğutma Kulesi

Basit bir sismik dengesizlikten çıktığı düşünülen yangın oldukça kolay bir şekilde rafineri içinde yayılmış ve soğutma kulesi dahil bir çok yapının çökmesine neden olmuştur. Tesiste mevcut olan ahşap kule tamamen yanmıştır. Betonarme kule de büyük hasar görmüştür.
