T.C.
BAYINDIRLIK VE İSKAN BAKANLIĞI
AFET İŞLERİ GENEL MÜDÜRLÜĞÜ
DEPREM ARAŞTIRMA DAİRESİ BAŞKANLIĞI

17 AĞUSTOS 1999 İZMİT KÖRFEZİ DEPREMİ RAPORU

Editör: Ramazan DEMİRTAŞ

ANKARA OCAK-2000

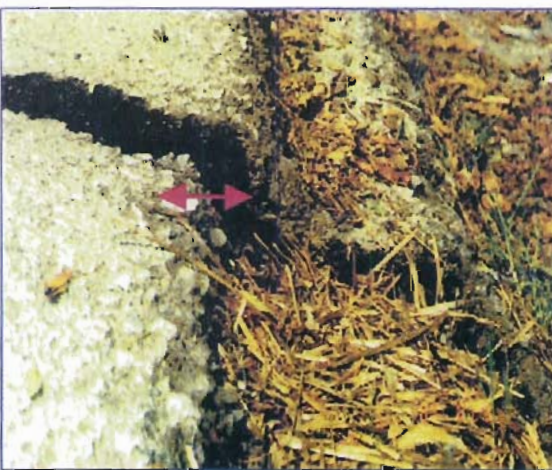
Otoban üzerinden geçen Arifiye Köprüsü (40.42.57N-30.21.45E)

Atım Yatay 0.15 m

Arifiye köprüsü yakınlarında Stres çatlakları

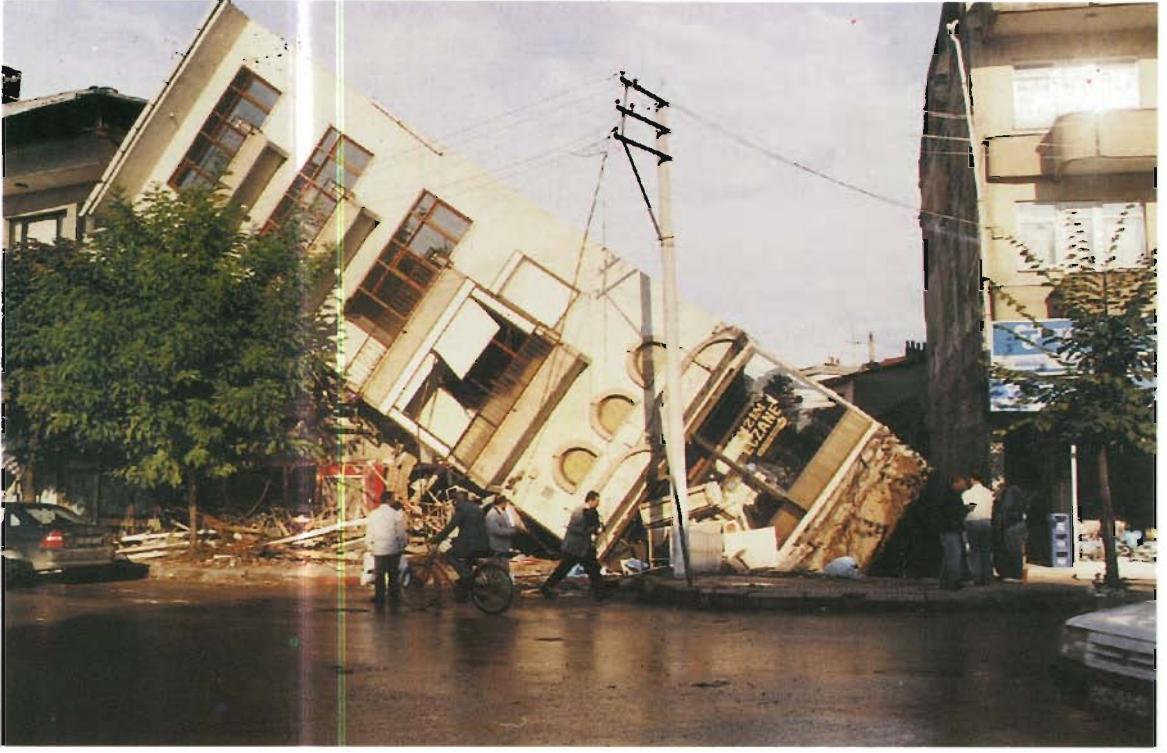
Adapazarı'nda sivilaşma nedeni ile taşıma gücünü yitirmiş zeminde yan yatan ve devrilen yapılar

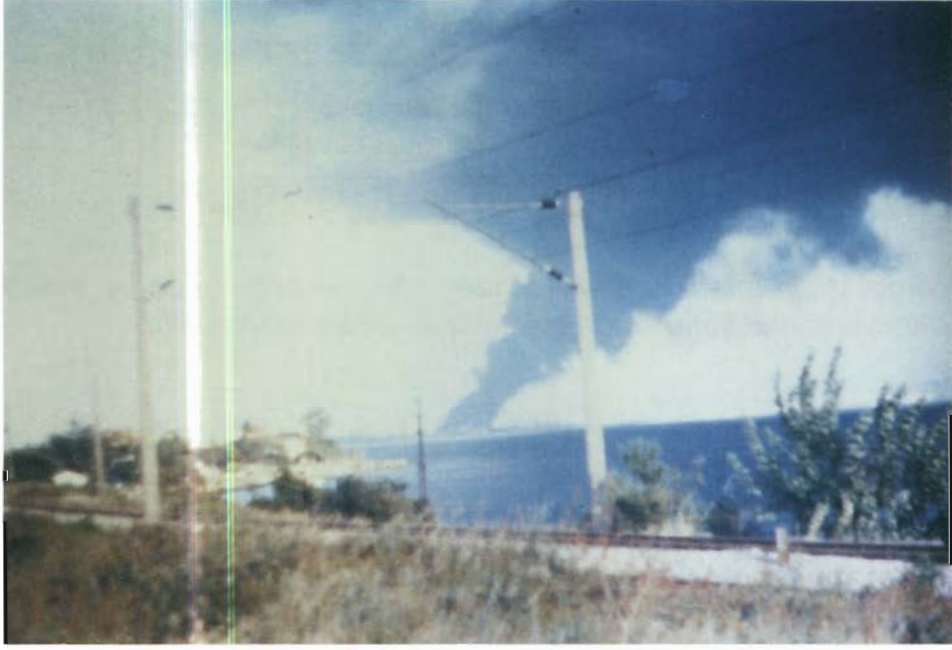
TÜPRAŞ Gaz Dolum Tesisleri yangını.

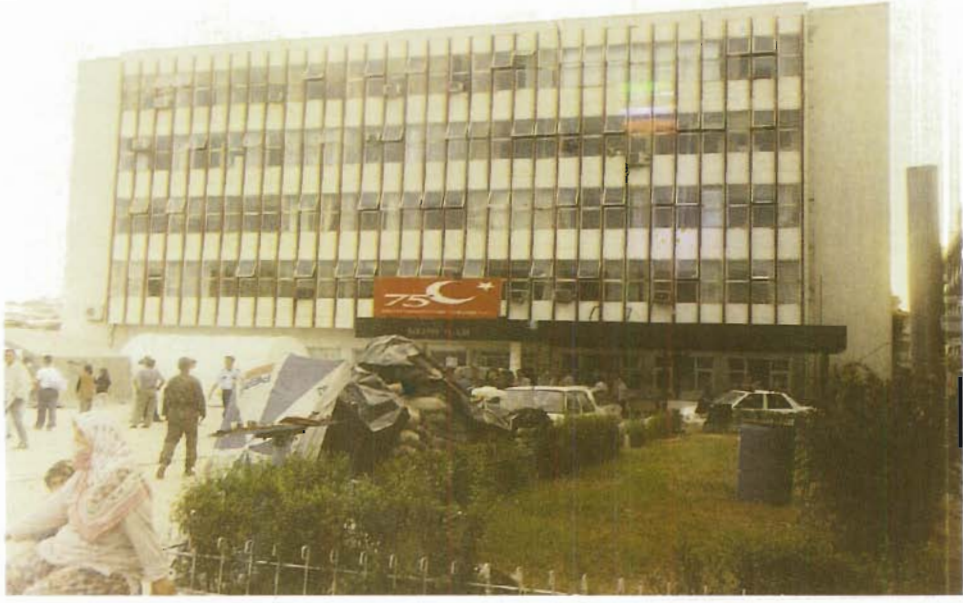
1967 DEPREMİNDE HASAR GÖRÜP
ONARILMIŞ SAKARYA VALİLİK BİNASI
BU DEPREMDE HASARSIZ

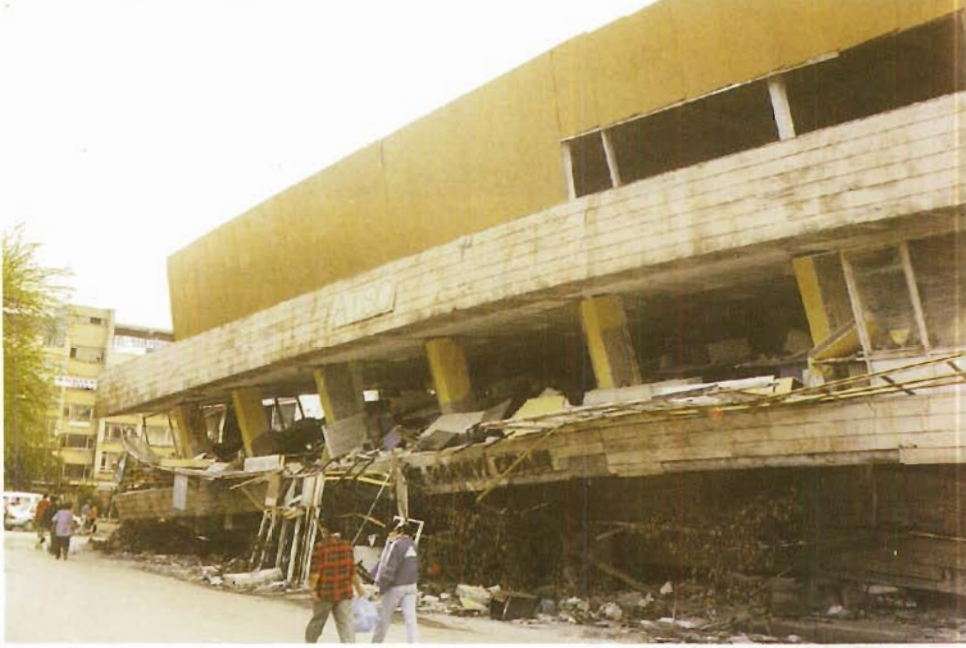
ADAPAZARI TİCARET VE SANAYİ ODASI
VALİLİĞİN HEMEN YANINDA. GENİŞ
AÇIKLIKLI VE AĞIR DÖŞEME PERDESİZ

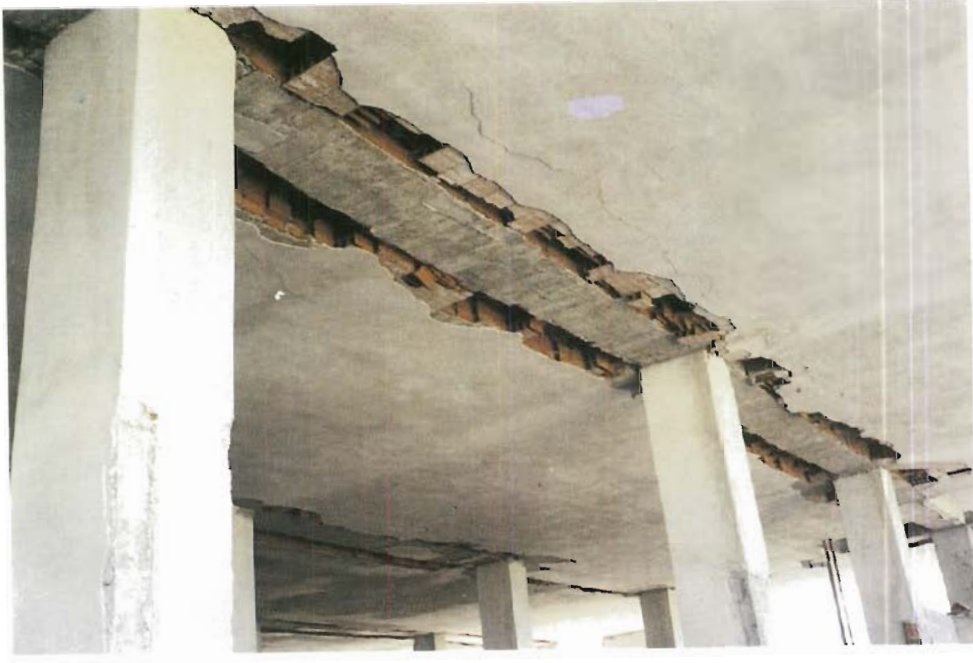
**ASMOLEN DOLGULU DIŐLİ DÖŐEMELİ YAPIDA
KOLONLARI BAĐLAYAN YASSI KİRİŐLERDE HASAR**

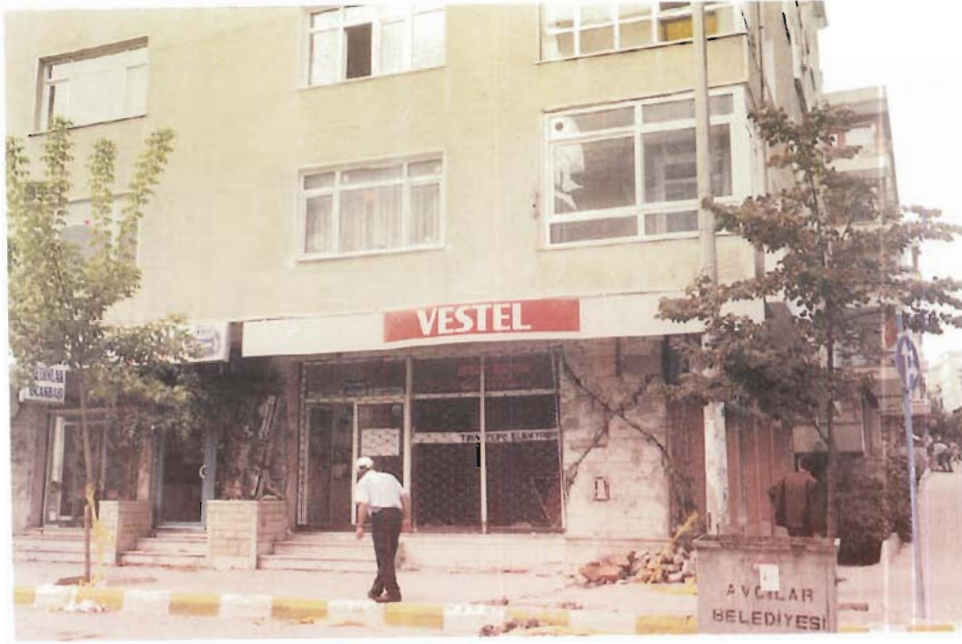
**İSTANBUL AVCILARDA PERDE DUVAR DEMİRLERİ PASLANMIŐ
VE KESME KIRILMASI OLMUŐ YAPI**

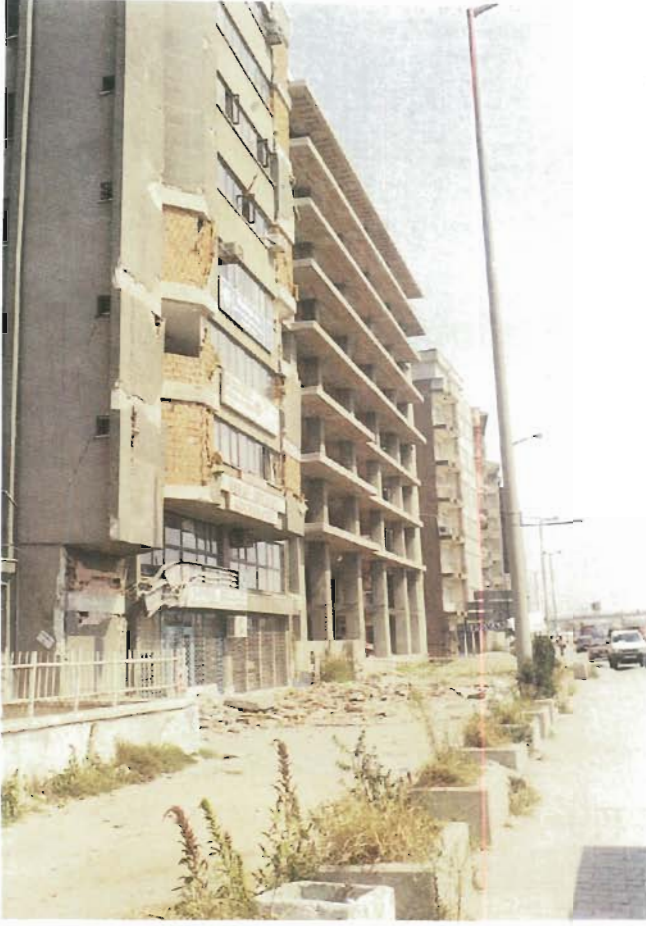
**İZMİT'TE KONSOL ÇIKMAYA OTURAN
DIŞ CEPHE SANDVIÇ DUVAR HASARI**

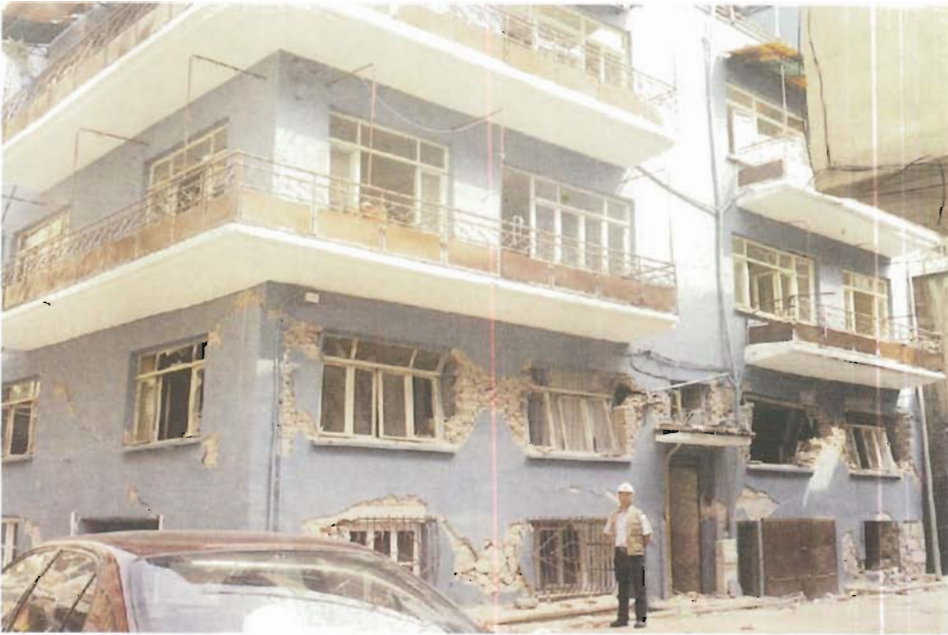
**İZMİT'TE YÖNETMELİĞE AYKIRI OLARAK 2 KAT YERİNE
4.5 KAT YAPILMIŞ TUĞLA YIĞMA YAPI**

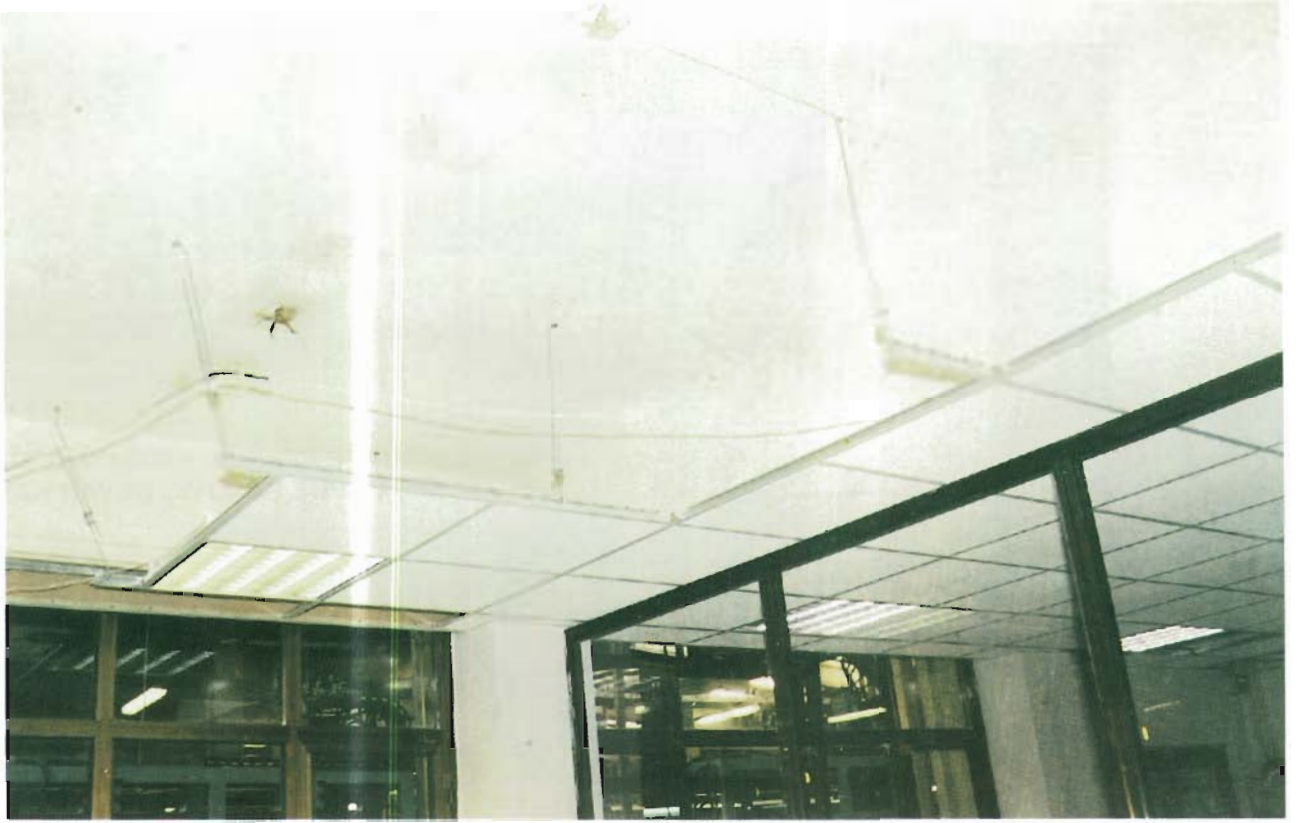
BETONARME DÖŞEMEYE ÇOK İNCE TELLERLE BAĞLI ASMA TAVAN HASARI

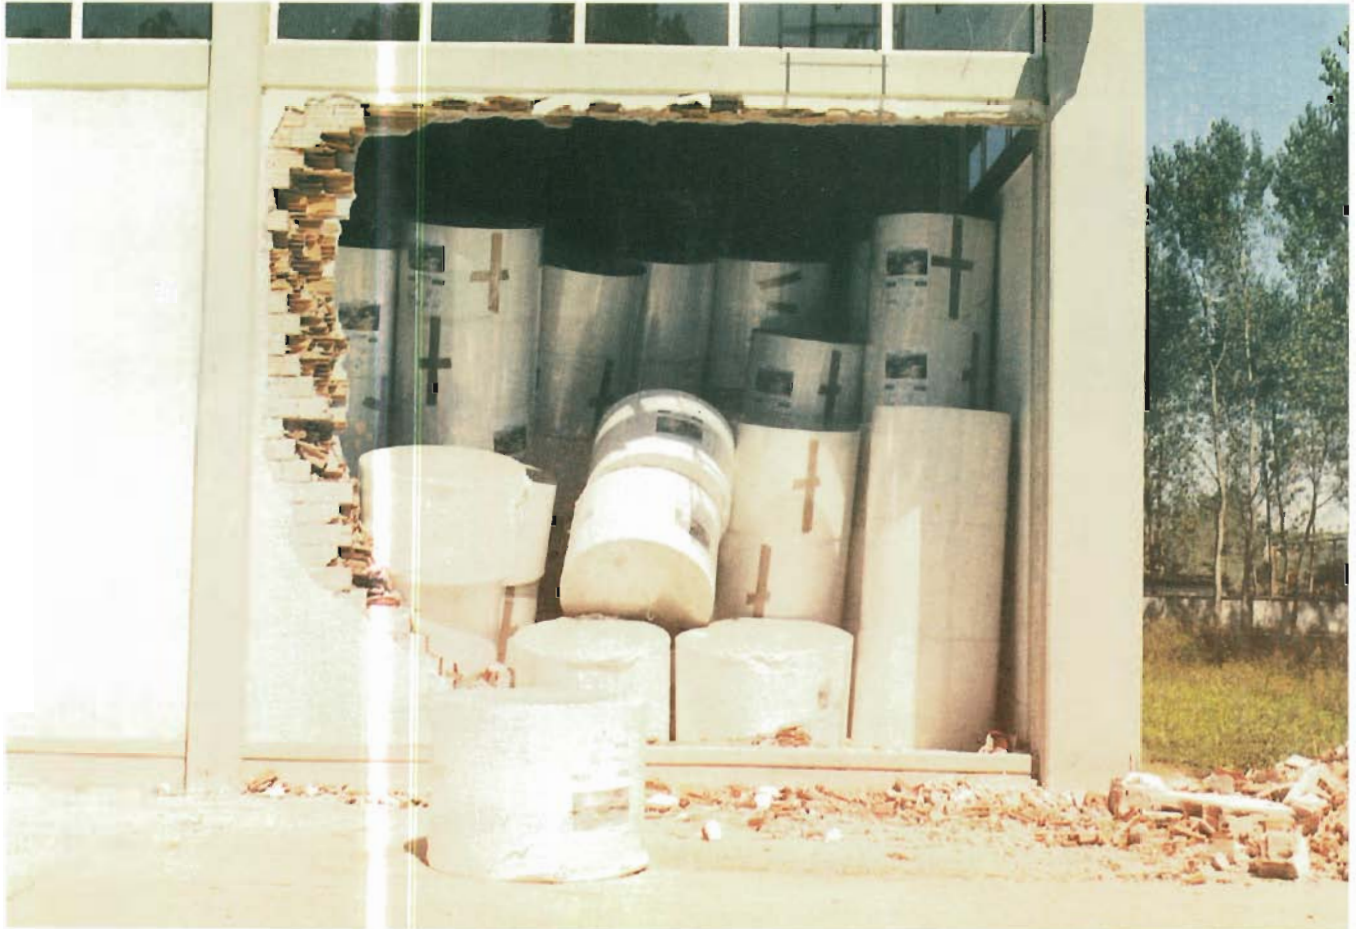
KARTON RULOLARIN DEVRİLMESİ İLE YIKILMIŞ DIŞ CEPHE DUVARI (KARTONSAN-KULLAR)

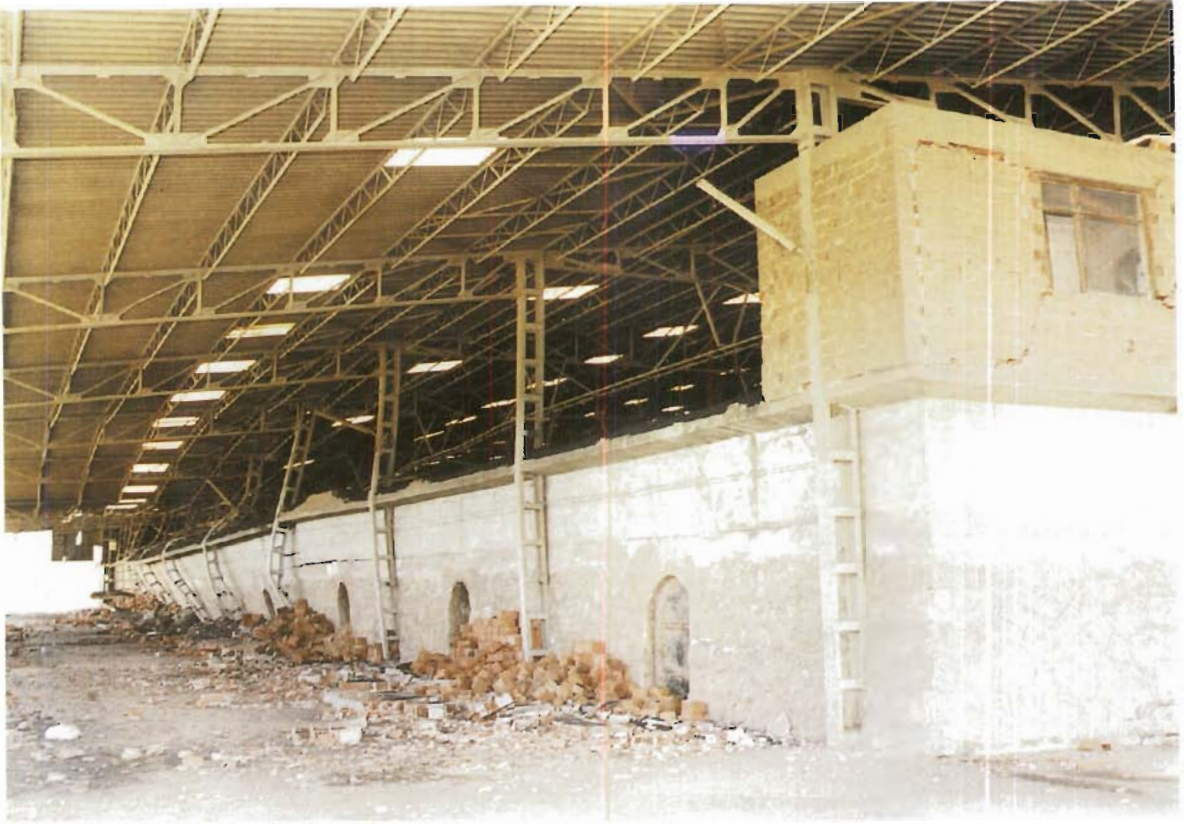
**BOYSAN TUĞLA FABRİKASINDA FIRINLARIN YIKILMASI SONUCU
HASAR GÖRMÜŞ ÇELİK KAFES KİRİŞ VE KOLONLAR**

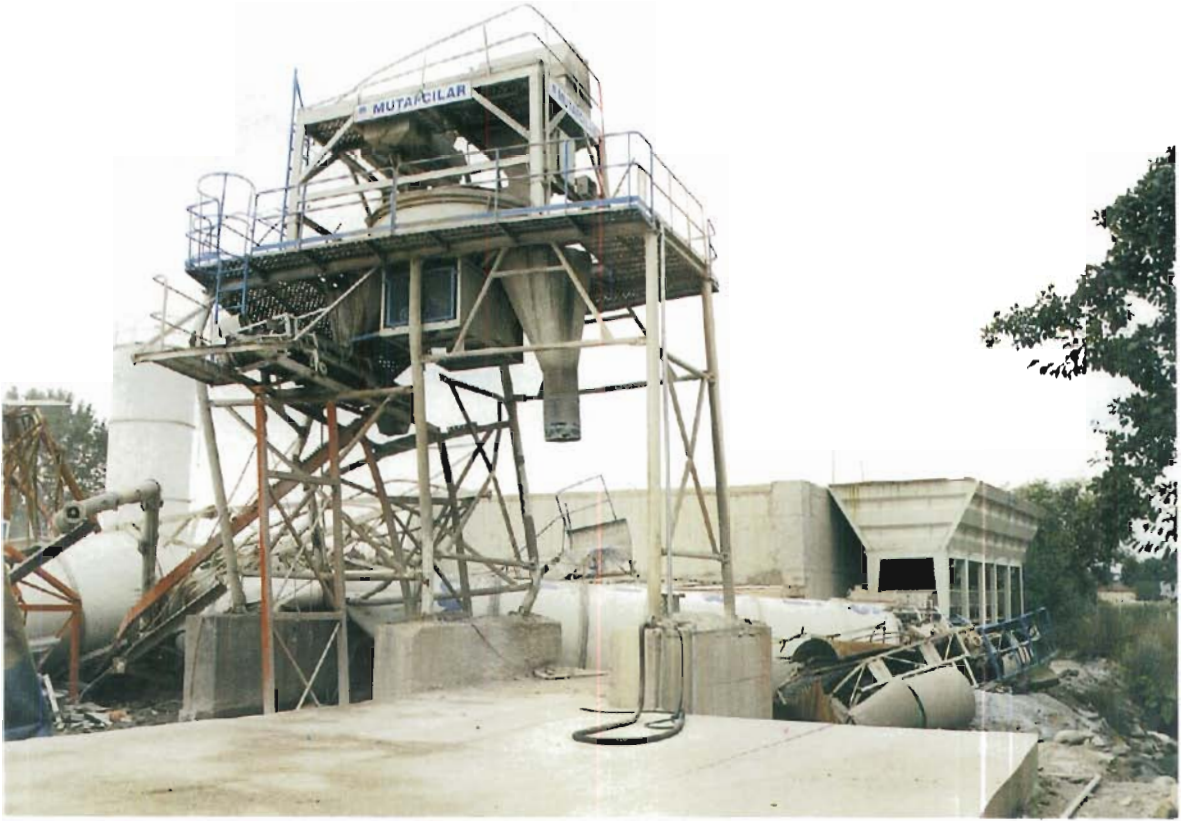
**ÇİMENTO SİLOLARININ DEVRİLMESİ İLE AĞIR HASAR GÖRMÜŞ
ÇELİK BORU AYAKLI BETON SANTRALİ**

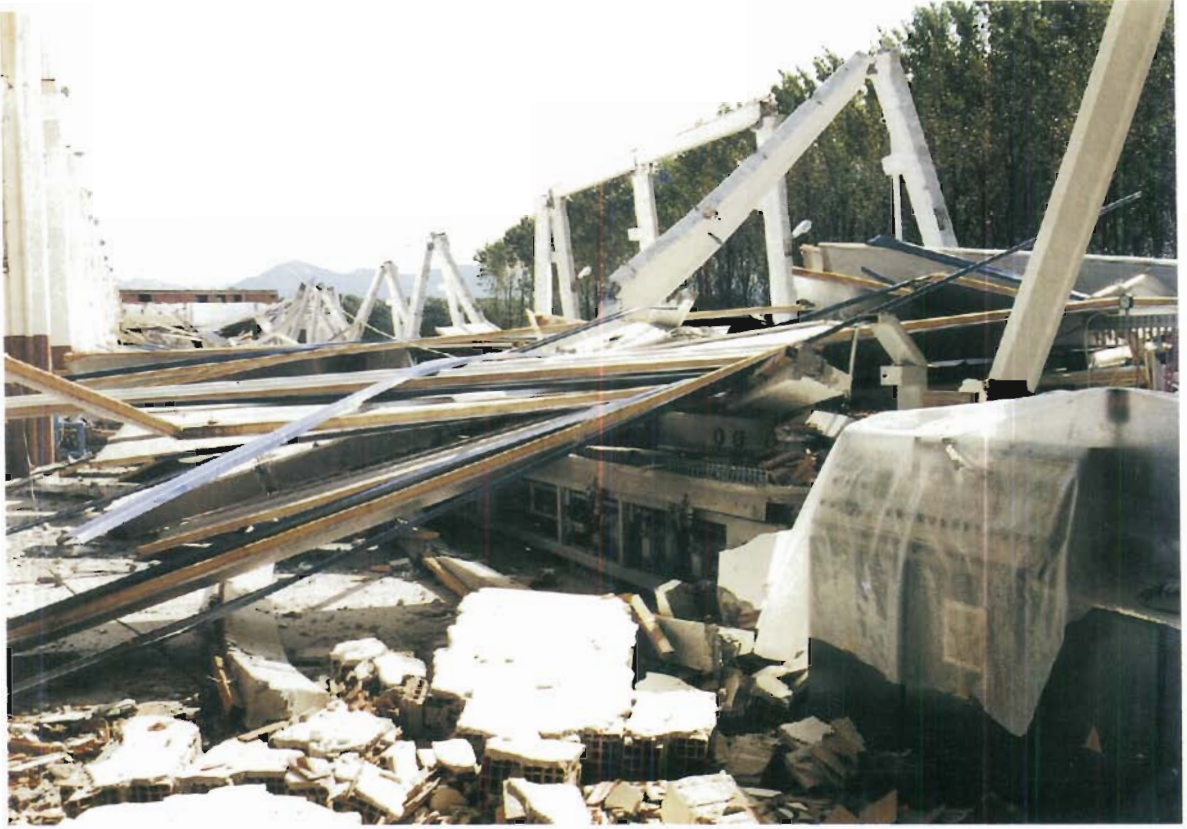
**YIKILMIŞ BETONARME PREFABRİKE ÇERÇEVE ALTINDA HASAR GÖRMÜŞ
TUĞLA FABRİKASI MAKİNALARI**

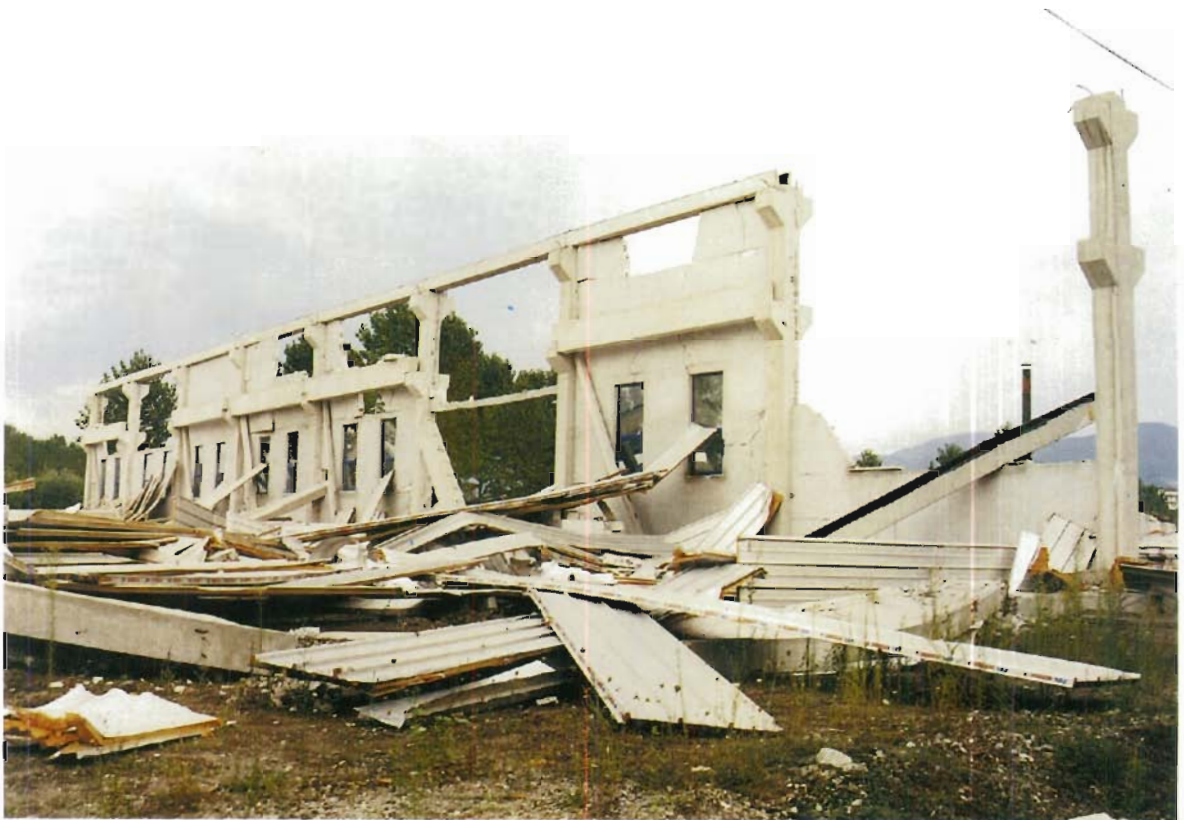
YIKILMIŞ BİR BAŞKA BETONARME PREFABRİKE YAPI

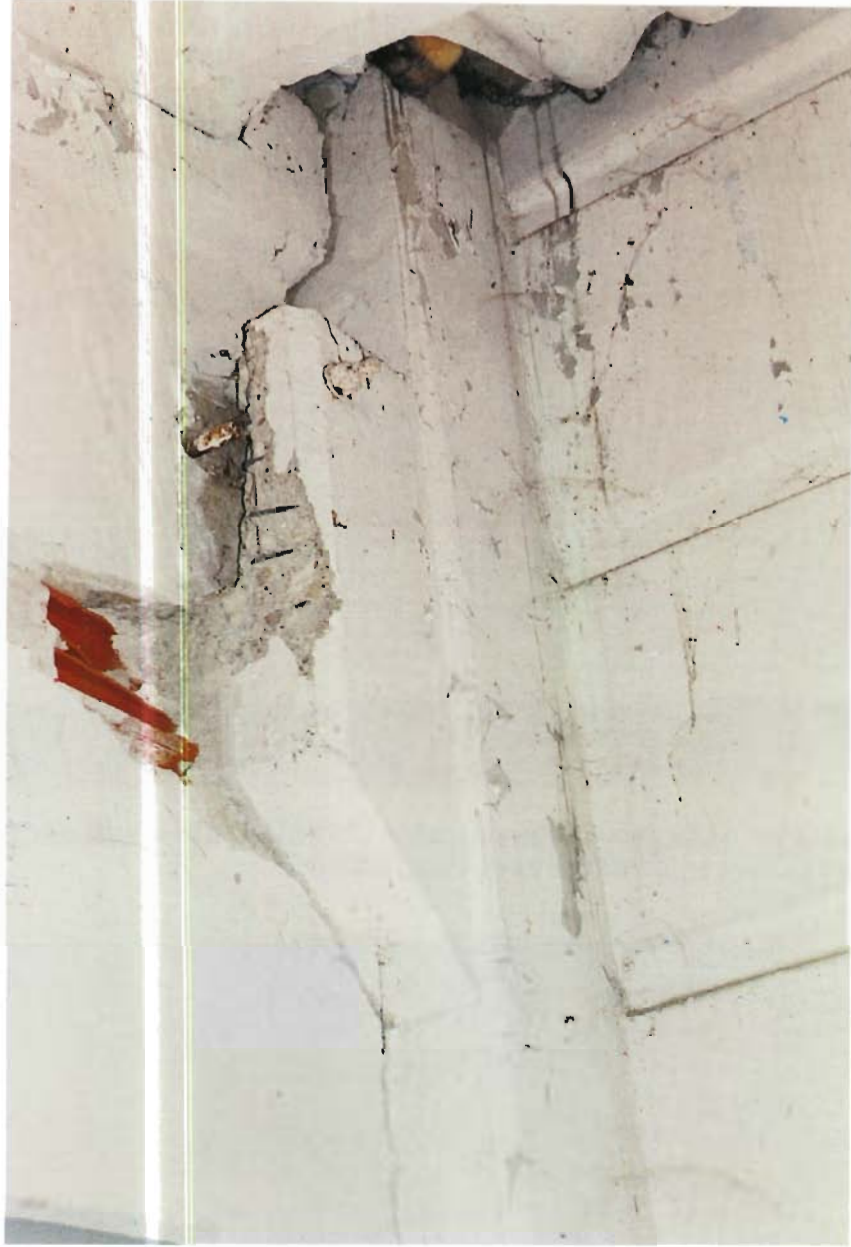
BETONARME PREFABRİKE KOLON
KİRİŞ BİRLEŞİM YERİ HASARI

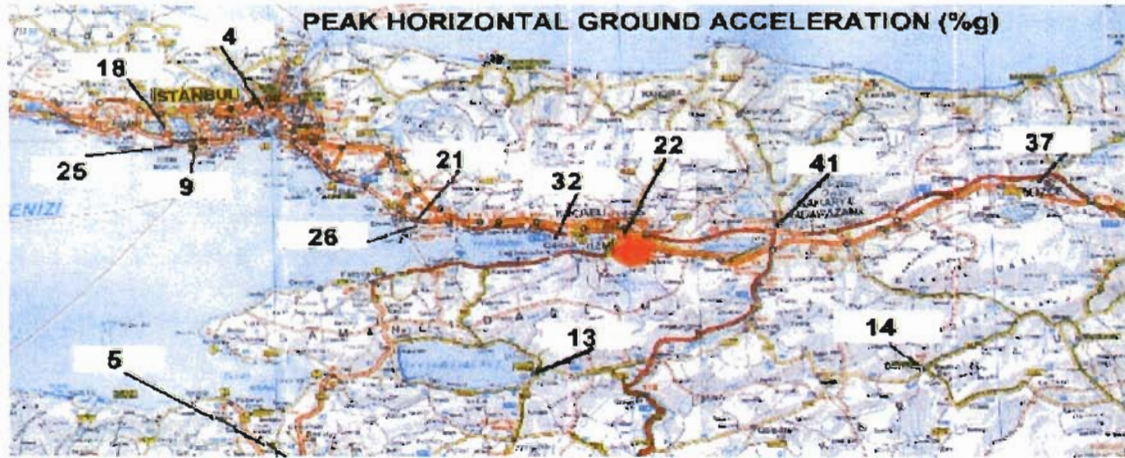
Şekil 1. 17 Ağustos 1999 İzmit Körfezi depremi ana şokuna ait en büyük ivme değerlerinin (PGA * = % g) dağılımı (<http://www.koeri.boun.edu.tr/earthqk/smn1.htm>)

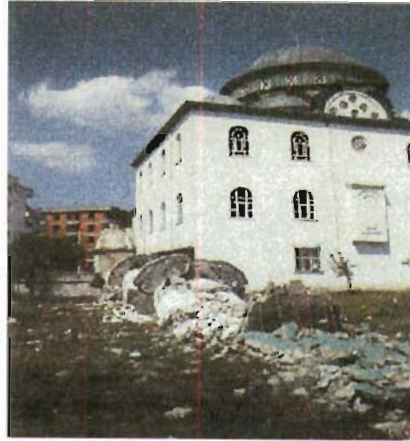
Şekil 10. Şekil 9'da yerleri verilen cami mineralleri hasarı.

Genellikle betonarme minareler (RC) hasar görmüştür. Uzun minareler (40-50 m) fay doğrultusuna dik, kuzey- kuzeydoğu (10^0 - 40^0) yönünde, kısa minarelerin bazıları da başka yönlere doğru yıkılmışlardır (Şekil 9 ve 10, Foto 1, 2 ve 3). RC beton ve ağaç gibi ana malzemeler kullanılarak yapılmış minarelerde yıkılma esnasında malzemenin de büyük rol oynadığı gözlenmiştir. Ağaç malzemenin yapılmış minarelerden yalnızca bir tanesi yıkılmış, onun da çürüme sonucu yıkıldığı yetkililerden öğrenilmiştir.

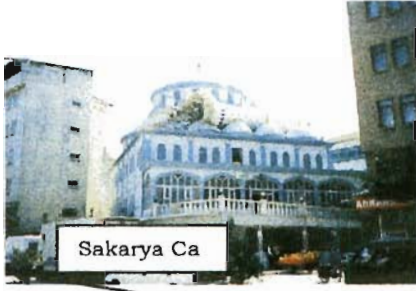
Foto-5 Yıkılan Minara (NO.28)

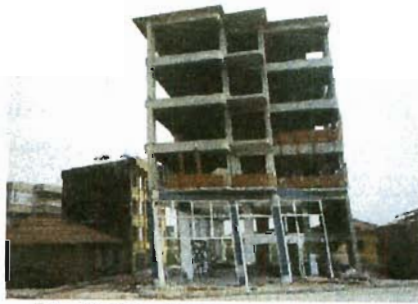
Foto-9 Eğimli bina

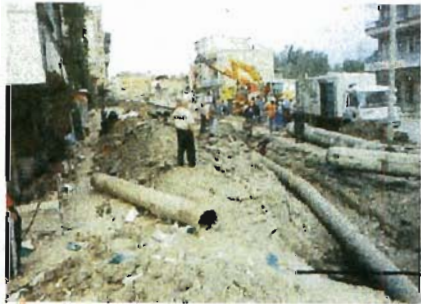
Foto-11 Su borularında hasar
